プラントの外部腐食対策

三菱ガス化学株式会社

新潟工場 第一化成課

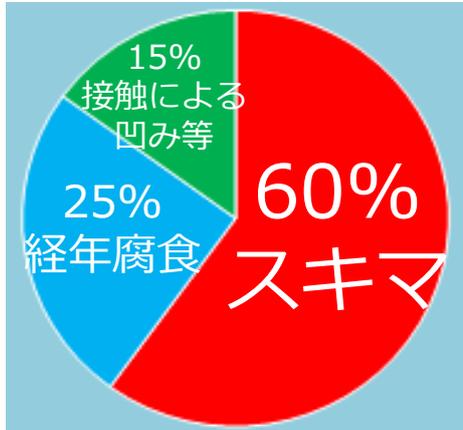
スキマは外装材内部へ雨水侵入に繋がる

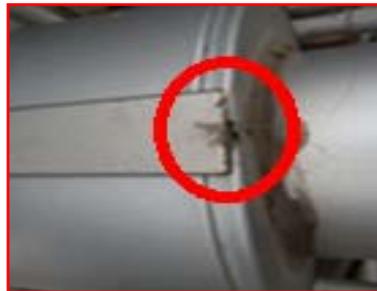
ジョイントシーラントのスキマ

ジョイントシーラントが薄く破壊されている
