# 配管外面腐食対策プロジェクトの推進

JSR株式会社

鹿島工場

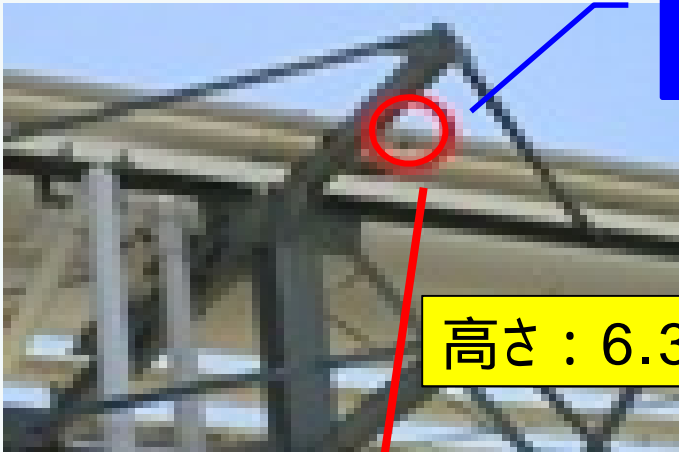
| 事故<br>該当部 | <p>外面腐食による危険物の漏洩</p> <p>高さ：6.3m</p> |

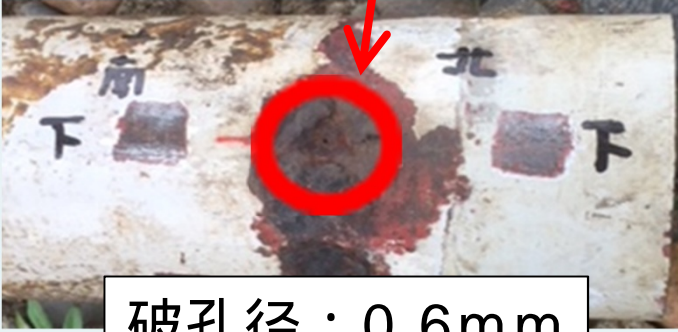
| 破孔部<br>拡大 | <p>破孔径：0.6mm</p> |

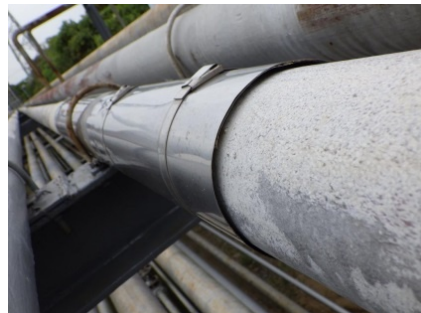
防食板ズレ

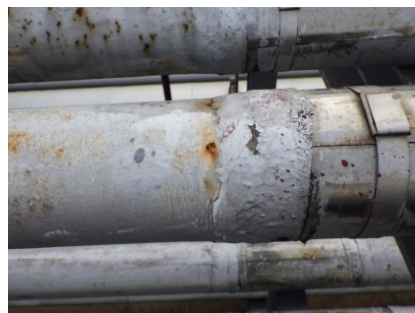
発錆

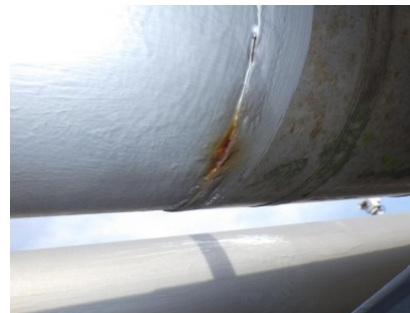
錆汁あり

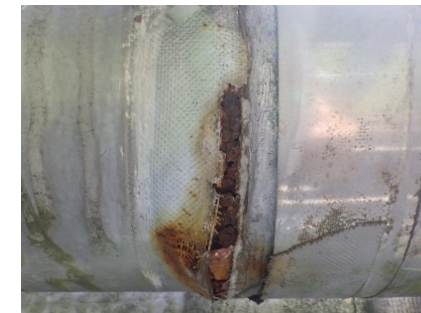
錆コブ

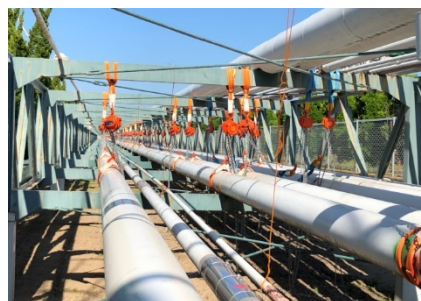
吊り上げて架構接触部の腐食確認

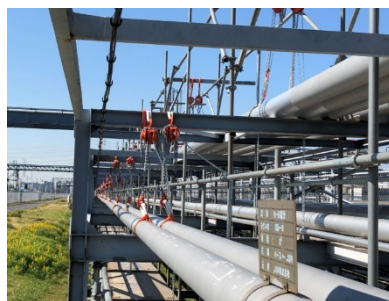
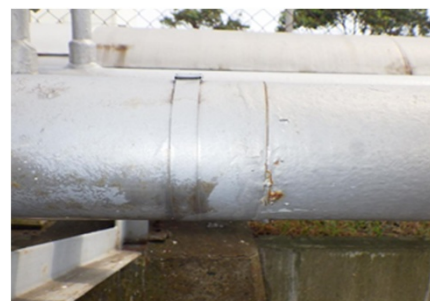
ケレンで塗装、錆落とし、腐食深さ測定

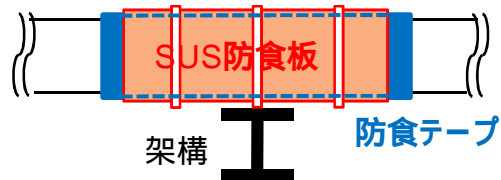
下地：防食テープ巻き  
その上からSUS板金巻き+  
SUSバンド巻き

破孔には繋がってないが、  
防食テープ内で腐食進行

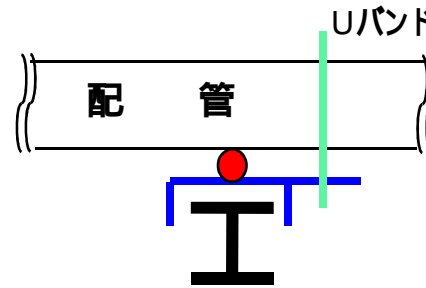
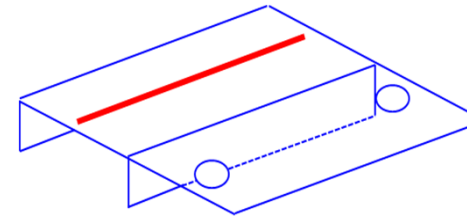
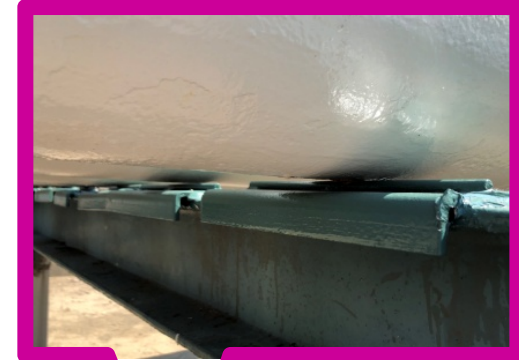
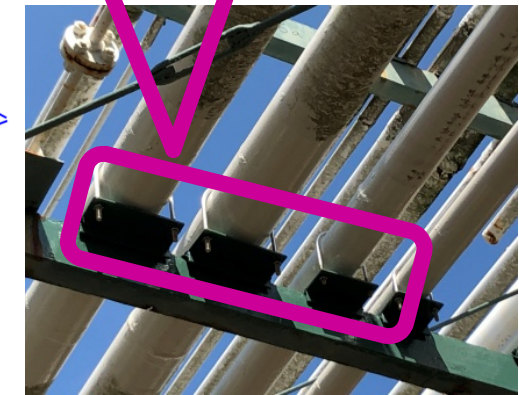
端部劣化し、雨水がたまる  
見えない箇所での腐食進行

● SUS丸棒  
— 取付け冶具

配管全体が目視可(点検可)  
架構との接触面積少ない(水溜り出来ない)
