## 日化協安全シンポジウム

株式会社 **カネカ** 滋賀工場

2021年9月16日

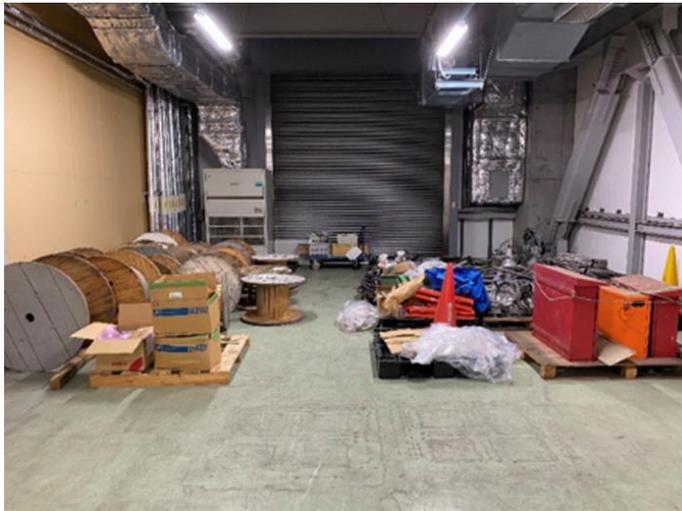
# Before

シャットダウン工事備品が床置きされている

- 必要な備品が把握・管理できていない

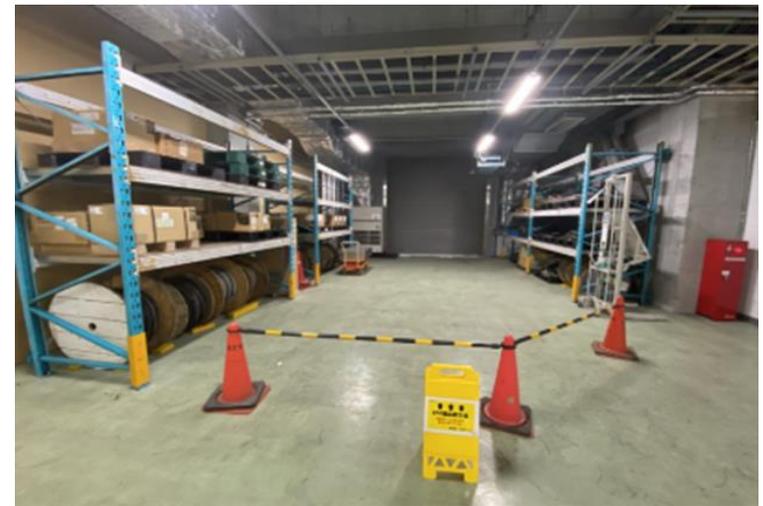
# After

ラックを設置し必要な備品を整理し、  
電子帳票で保管場所登録し管理できる  
状態へ改善。

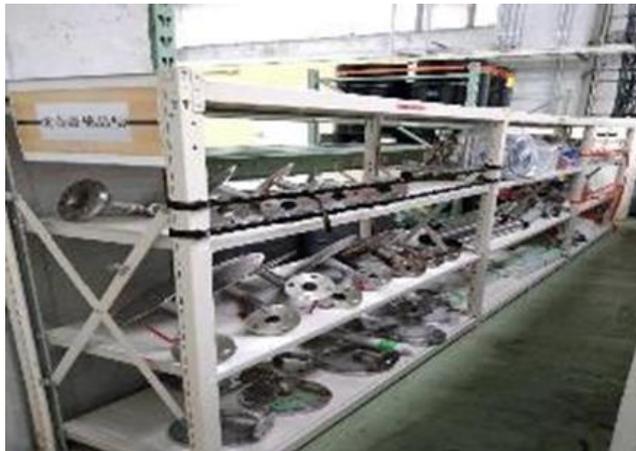
# Before

- ラックに保管されている備品が把握・管理できていない
- 落下防止措置ができていない

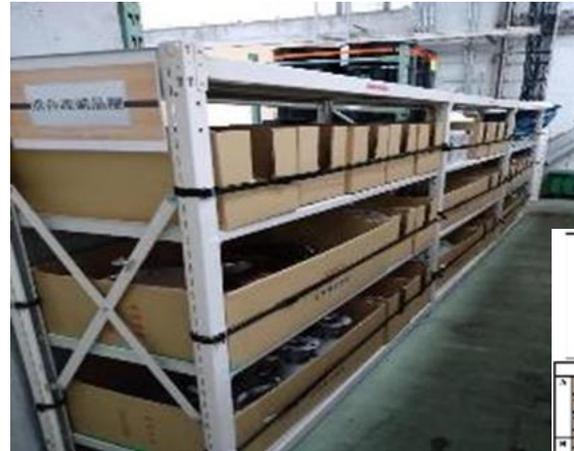
# After

- 備品配置表作成と落下防止措置を実施

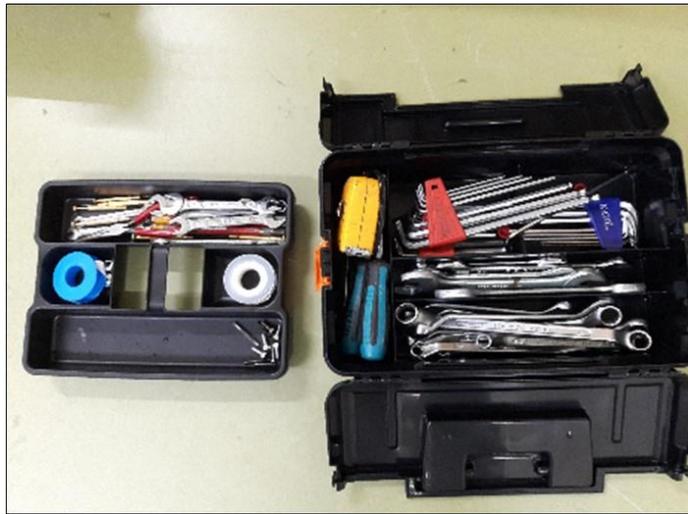
# Before

常用工具を工具箱に揃えているが、

- 中身が把握しにくい
- ゴミも溜まりやすい

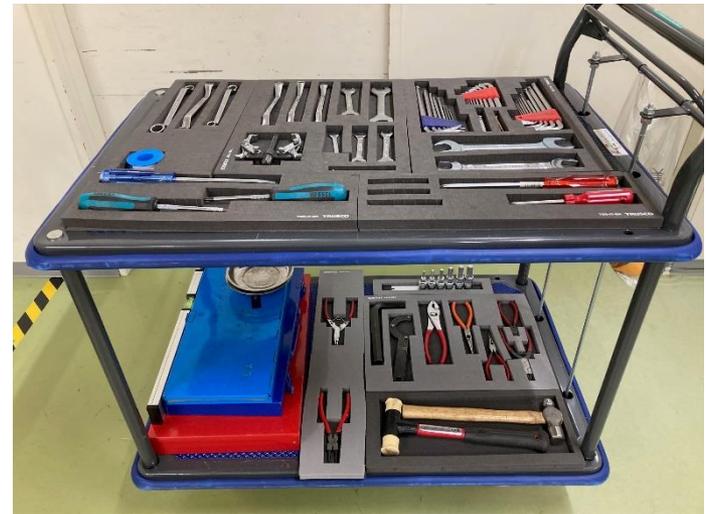
# After

台車上で工具毎に置ける枠を作成

- 使用状況が把握できる
- 掃除も容易に

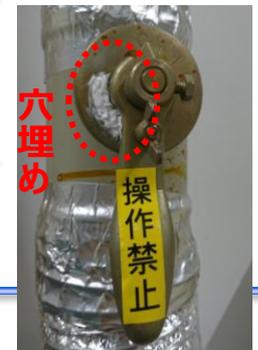
#### 改善事例

●S/U試し焼き時に、分解室のオープン温度が通常110°Cだが、入力間違いにより高く設定されており、且つ排気ダンパーが閉の状態でも運転して火災となる。(ゲルフィルム中のDMFが発火)

- ①使用温度表示、S/Uチェックシートへの温度記載 (全号機共)
- ②オープン加熱温度の上限を設定 ※110°C以上でヒーター切れる
- ③排気ダンパーを全閉とならないよう、可動溝を穴埋め
- ④オープン内想定ガス濃度を検証 (溶剂量が2倍でも爆発下限界までガス濃度上昇しない)

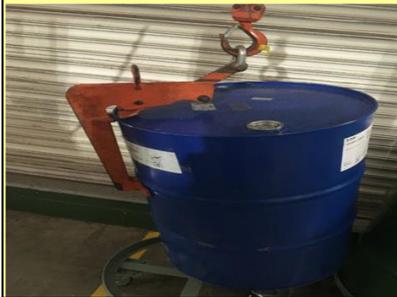
ドラム缶の吊り上げ方

災害の想定：2階から粗塩メチドラム缶をホイストで降ろそうとした時、手元を見ず操作したので、ホイスト操作を誤り、ドラム缶が振れた拍子にクリップが緩みドラム缶が落下し、下を通行していた作業者に当たって死亡する。

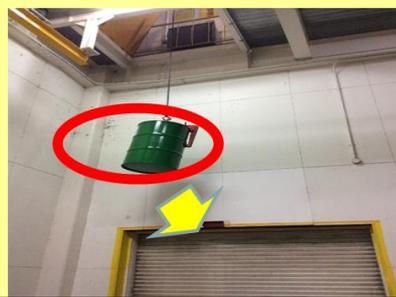
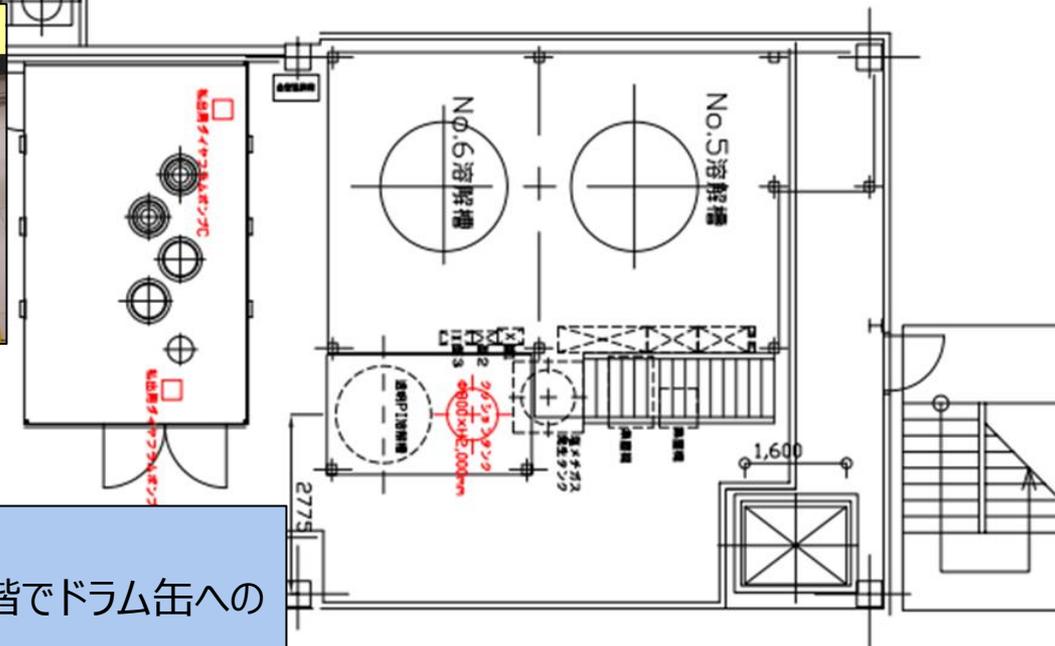
実際に運搬している状況

クッションタンクを設置し、2階でドラム缶への  
抜取る作業を廃止した。
