プロセス安全評価による防災活動

花王株式会社

SCM部門 技術開発センター

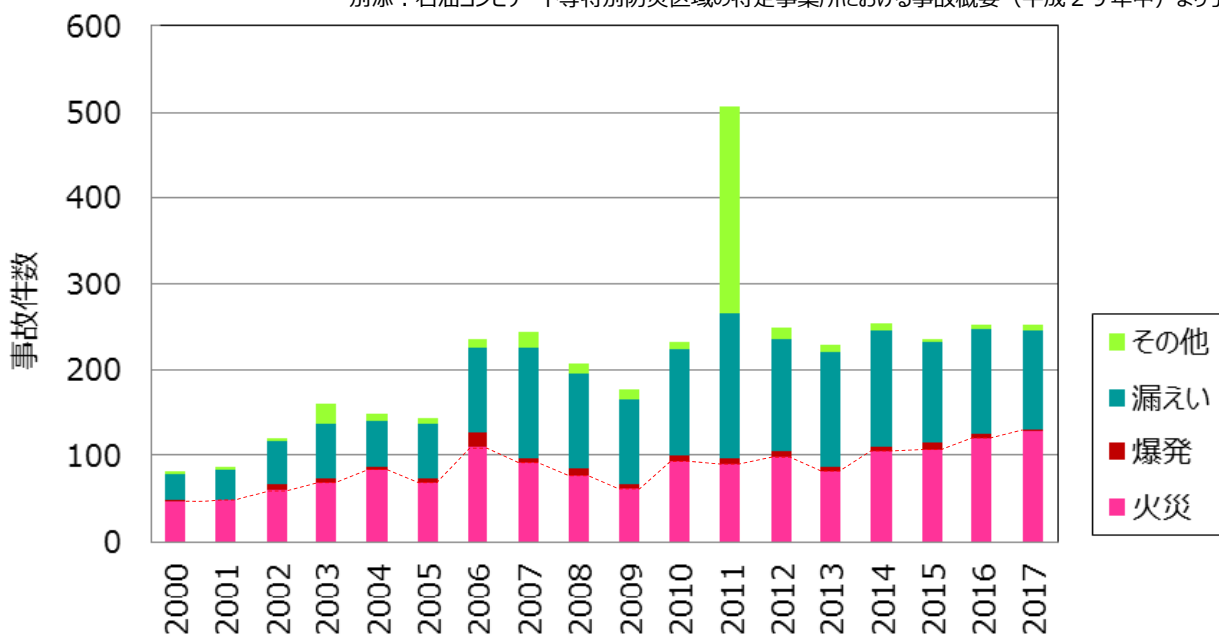
石油化学コンビナートにおける事故推移

○ 石油コンビナート等特別防災区域の特定事業所 事故件数

ここ数年火災事故件数は微増傾向、大規模事故も発生
⇒ 産業界にとって、さらなる安全対策の強化が必要

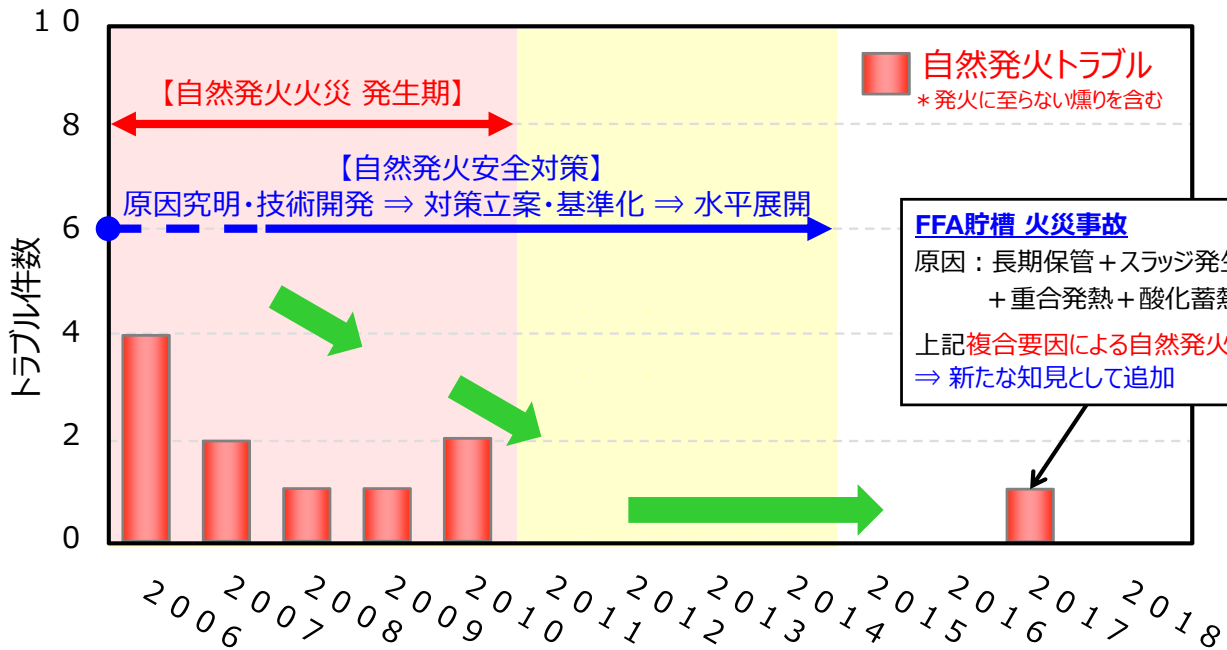
○ 国内事業場（2006～2019. 2）約13年間活動継続中

対策後 直近5年 **自然発火件数90%減**（1件）

* 2006年～2010年 合計比

自然発火：直近5年間 自然発火件数90%減 2006年~2010年比

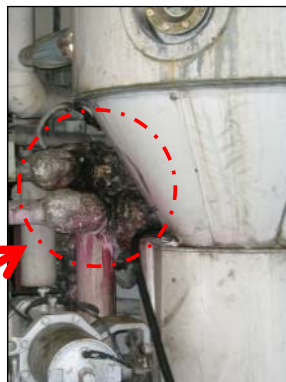
・ フランジ部漏洩による自然発火

1. 漏洩 保温材 内容物

2. 酸化・蓄熱・高温化

3. 発火

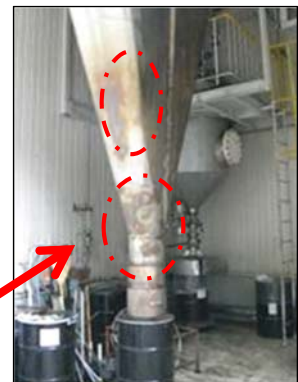
・ 廃ケーキによる自然発火

1. 廃ケーキ 排出

2. 酸化・蓄熱・発火

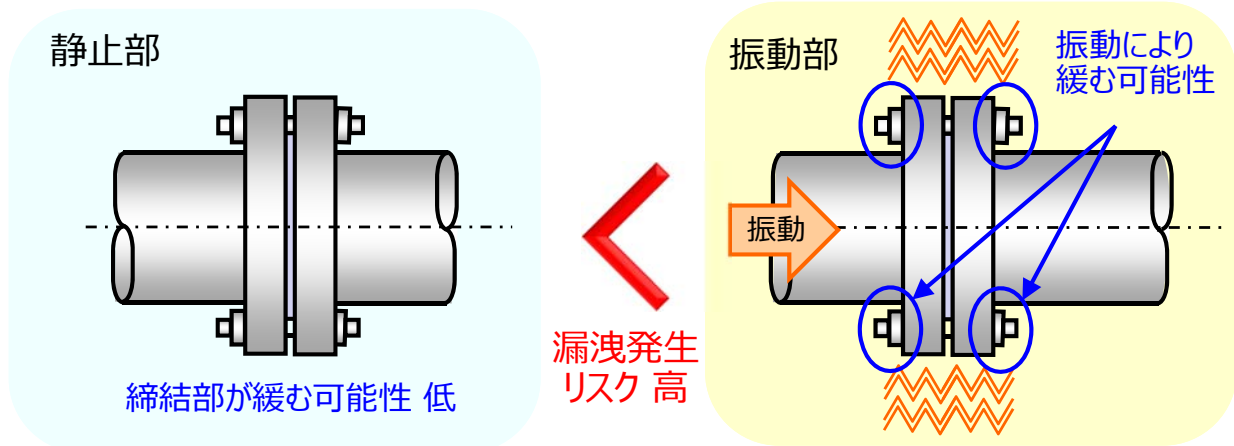
○ 過去の実績からリスクの高い箇所を特定

外部影響が無ければ漏洩に至る可能性低い

振動部を漏洩の可能性“高”と判断 ⇒ 優先的に定期点検実施

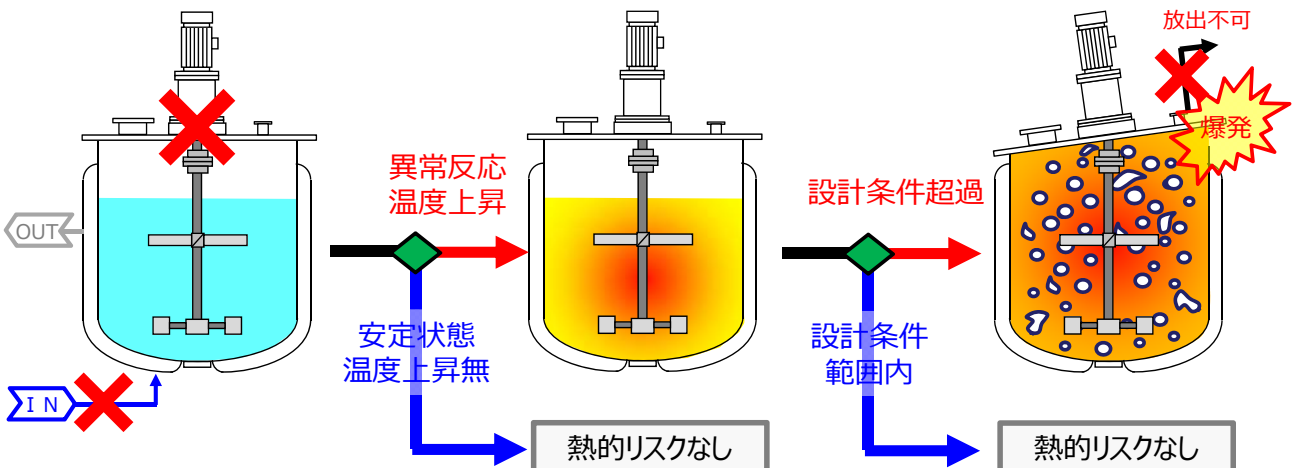
○ 暴走反応リスク評価フロー

STEP 1 シナリオ想定

冷却機能喪失/断熱条件下
ポイント① シナリオの決定

STEP 2 暴走反応 発生確率

物質・反応 潜在リスク-評価
ポイント② ARC・DSC測定の適用
ポイント③ 安全安定性評価基準

STEP 3 影響度 判断

潜在リスク- / 実機 総合判断
ポイント④ ARCデータ活用
(温度、圧力上昇速度等)

熱分析を用いて得られる発生確率・影響度に基づいた暴走反応リスク評価

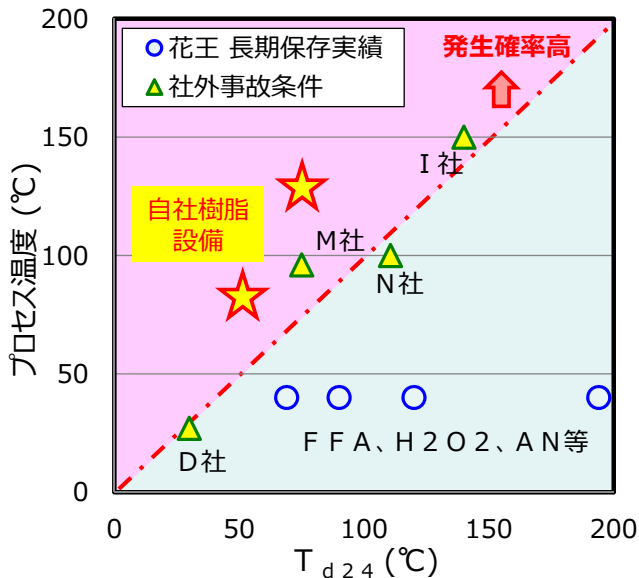
T_{d24} : 24時間後に暴走反応に至る温度

ARC測定結果より得られるデータ

プロセス温度 > T_{d24} の場合発生確率“高”

・ 暴走反応発生確率 : “ T_{D24} ” (断熱条件下 24 h で暴走反応に至る温) で判断 * +10°C は測定誤差考慮

$T_{D24} < \text{プロセス温度} (T_p) + 10^\circ\text{C}$: 暴走反応発生確率“高” (目安 : 断熱条件 24 h 以内に暴走反応)

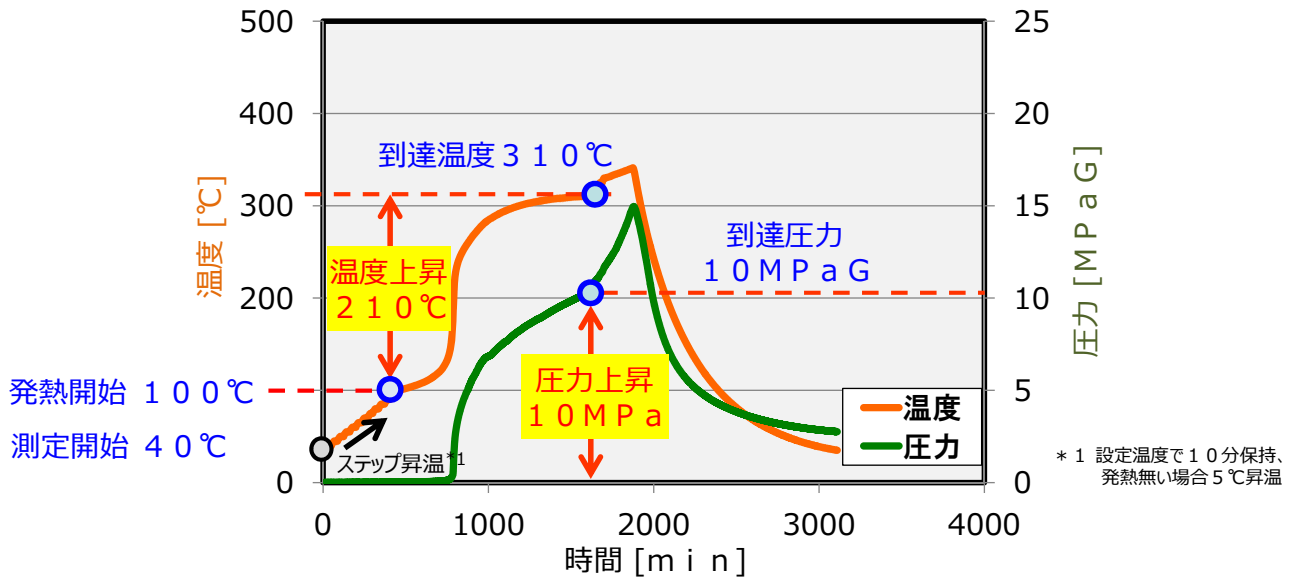
○ 樹脂化反応 A R C 測定結果 * A R C : 断熱型反応熱量計

到達温度・圧力 > 設計温度・圧力 $T_{D24} = 75^{\circ}\text{C} < \text{プロセス温度} 125^{\circ}\text{C}$
影響度“高” **発生確率“高”**
* 冷却機能喪失時 1h以内に暴走反応

“暴走反応リスクI” ⇒ 対策：非常用発電を設置／常時冷却機能維持
